# FRA SKUR TIL UDFLUGTSVOGN

## 1. del

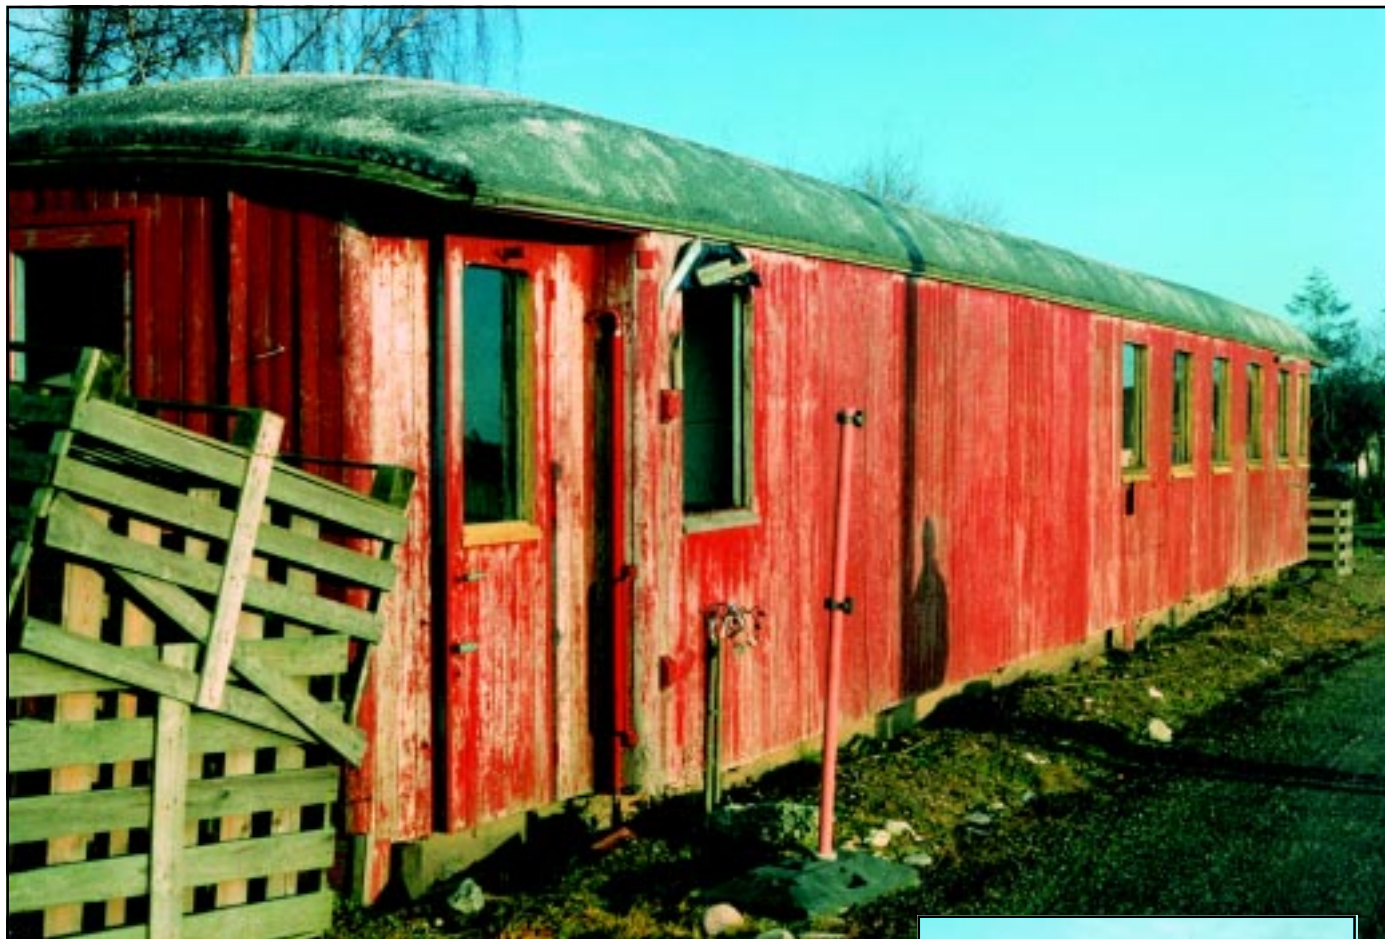
LJ Bc 18 som den tog sig ud som sommerhus ved Steens's planteskole i Nørreballe i 1995.....

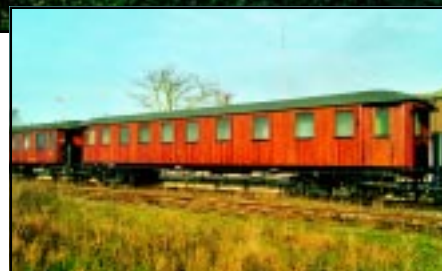
..... og som færdig istandsat udflugtsvogn i Grænge efter 6 års slid. (foto: Eilif Tambour)

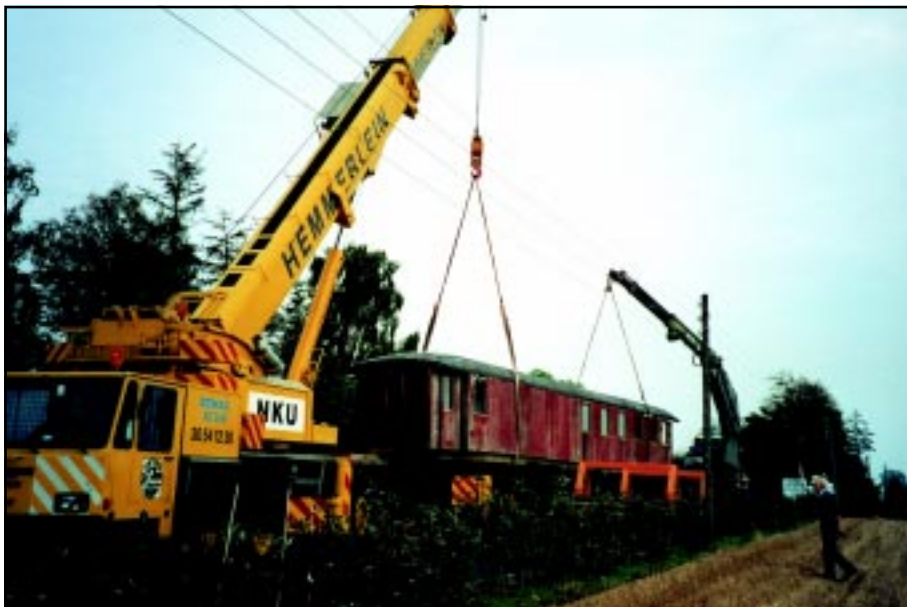
Flytningen af LJ Bc 18 blev klaret med hjælp fra Nakskov Kranudlejning, og det lykkedes at flytte hele vognkassen i et stykke. Nørreballe 1995.

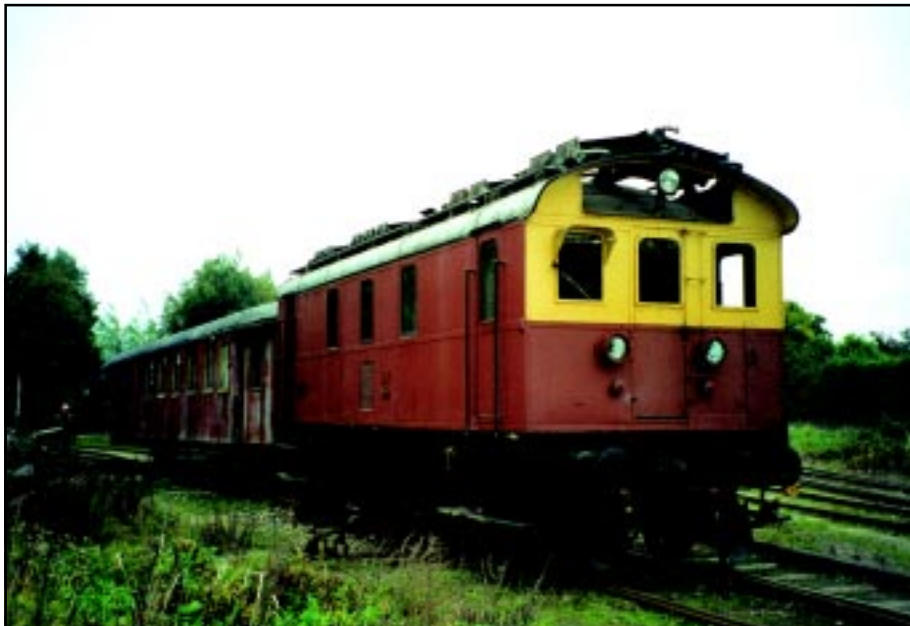
Vel ankommet til Maribo, kunne LJM9 skubbe LJ Bc 18's vognkasse placeret på to diplomier in på MBJ's areal.

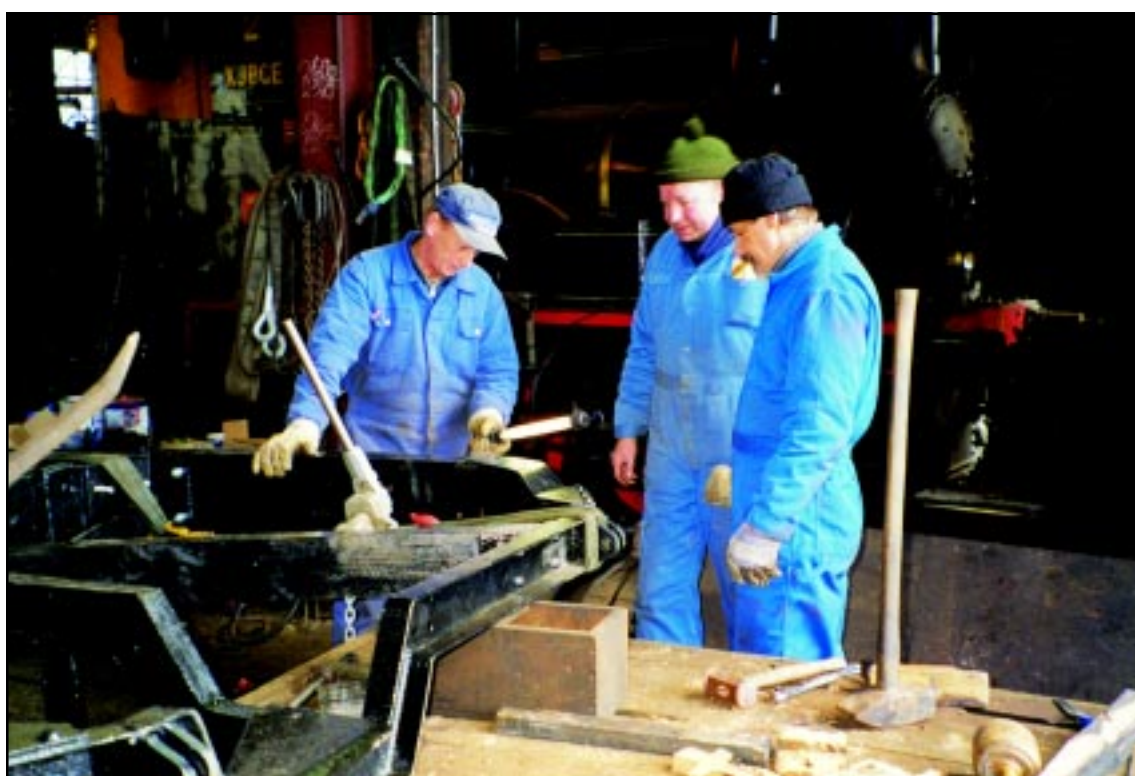
Samling af bogie i remisen i Maribo i 1999. Fra venstre ses tre af deltagerne i arbejds holdet Poul Larsen, Finn Madsen og Johan Siftar.

Først og fremmest var det vigtigt at vognen kom på egne hjul, så Lollandsbanens værk-mester aflagde besøg for at besigtige og vurdere boggie og vognkasse inden adskillelse, så der kunne blive sagt god for det videre arbejde efter vore planer. Efter ca. en uge var nogle af de lovede deltagere tilknyttet projektet og startet. Den første boggie kunne nu adskilles, og efter kun 3 dage var alt skilt ad. Herefter skulle alle dele afrensnes for rust og skidt, og trædele afslibes for maling, så eventuelle revner m.v. kunne synliggøres.

Der blev så bestilt nyt egetræ til udskiftning af dårligt træ, og så snart dette kunne hentes, gik folkene med krum hals og stor entusiasme i gang med tidvannelse, dvs. udskæring af faconer og div. tapper og taphuller, samt boring af huller. Samtidig var andre i gang med at tilpasse lejer til hjulene. Dette er et arbejde, der kræver stor tålmodighed og som tager tid med en lejeskraber og mærkeblåt. Diverse metaldele skulle nu grundes og males, ligesom trævanger indsmurtes i træbeskyttelsesmidler og efterfølgende maling. 3 uger inde i forløbet var alle deltagere nu tilknyttet, og undertegnede gæsteforeløste om klubben og dens mange fortræffeligheder, hvorefter der kørtes tog til Bandholm, både for at få et syn på strækningen, men også for at hilse på „kollegerne“

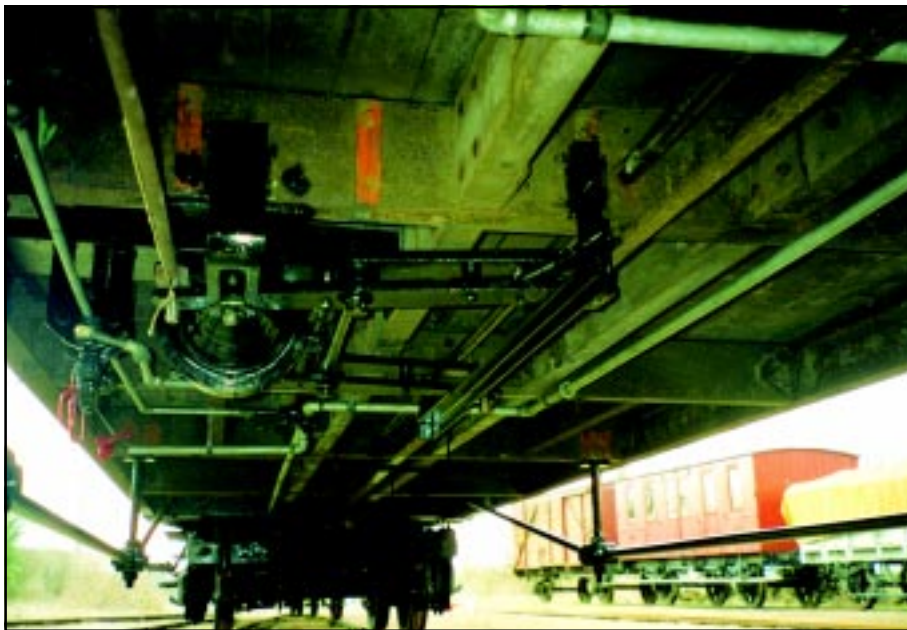
Det nye bremsesystem monteret på Bc 18's undervogn.

på Bandholm station (kommunen/banen havde fortsat 2 ledige beskæftiget i en periode efter Bandholmprojektets slutning). De sidste smådele, f.eks. bremsedelene, kunne nu færdigmonteres, og selvom monteringen af midterbjælken med de tilhørende fjedre gav nogen sved på panden, lykkedes det at færdiggøre den første boggie.
