FRA SKUR TIL UDFLUGTSVOGN

2. del

I 1995 erhvervede Museumsbanen vognkassen fra den tidligere LJ Bc 18, som i mange år havde tjent som sommerhus ved Steen's planteskole i Nørreballe på Lolland. Her følger anden del af beretningen om, hvordan den genfødtes på ny som udflugtsvogn. Første del af artiklen blev bragt i Jernbanen nr. 3/2002.

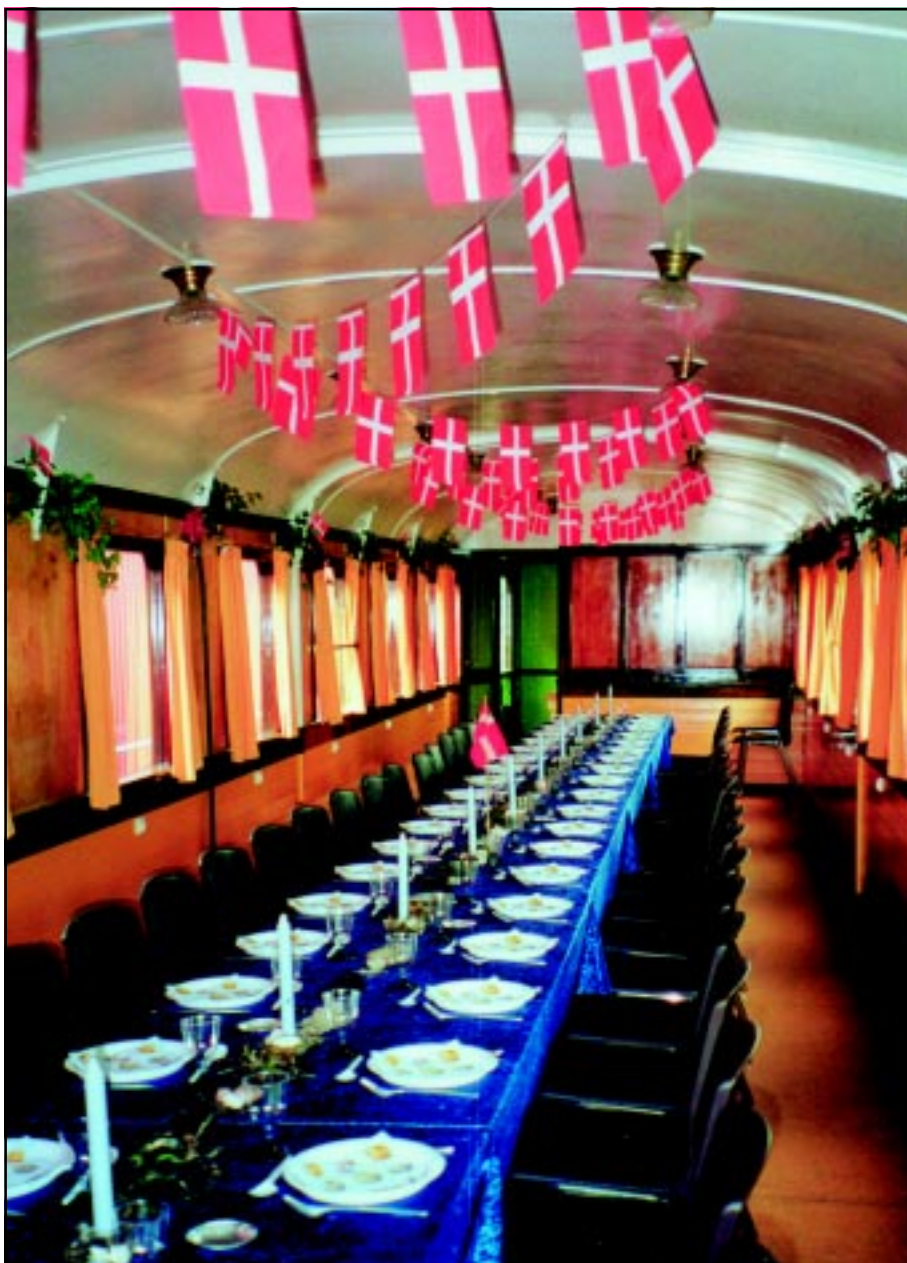
Sådan kom LJ Bc 18 til at se ud indvendig efter den omfattende istandsættelse. Vognen er pyntet op til en 50 års fødselsdag.
