Formindskelse af kulrummet

Indsættelsen i drift

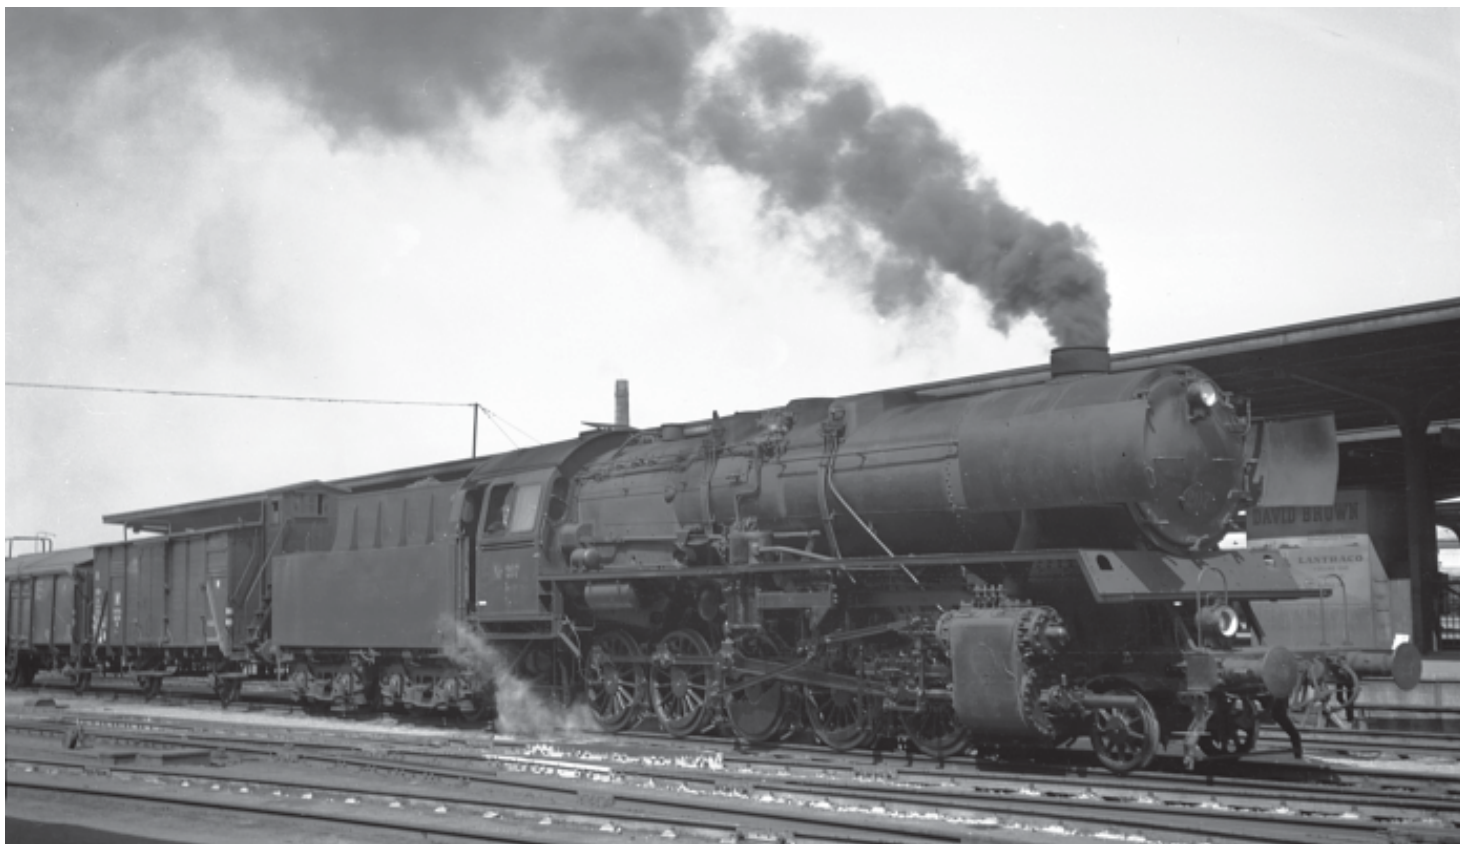
*DSB litra N nr. 207 fotograferet i Odense i 1954. Lokomotivet er i det udseende som nr. 206 til 210 (bortset fra kedeltyper) havde ved deres udgang fra værkstedet. Fra og med nr. 206, havde alle førerhuse to vinduer i hver side på anmodning fra lokomotivpersonalet. Stadig tyske røgnedslagsskærme og manglende sneskærme.
Foto: O. W. Lauersen, arkiv Hans Gerner Christiansen.*

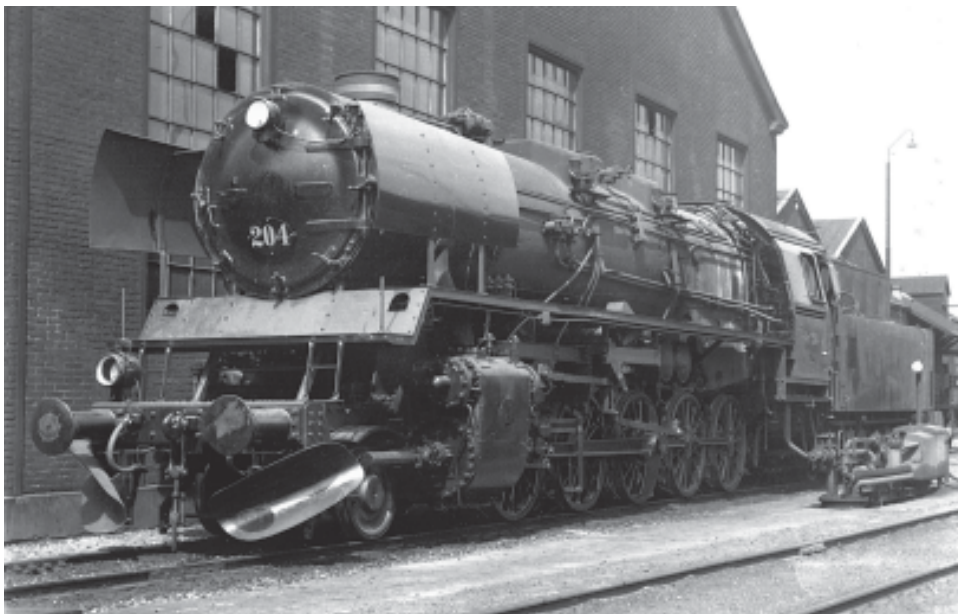
Så er fordanskningen af litra N næsten ved at være helt afsluttet. Her er litra N nr. 204 fotograferet ved maskindepotet i Aarhus i 1956. Det har nu fået DSB type røgnedslagsplader med tilhørende DSB type beslag samt sneskærme. Mærkværdigvis har lokomotivet bibeholdt sin BR 52 røgkammerdør, der faktisk holdt bedre tæt end DSB kegelformede med centralt håndhjulslukke. Som en lille morsomhed, kan lokomotivets oprindelige tyske BR 50 2088 anes gennem malingen. Foto: O. W. Lauersen, arkiv Lokomotivet.

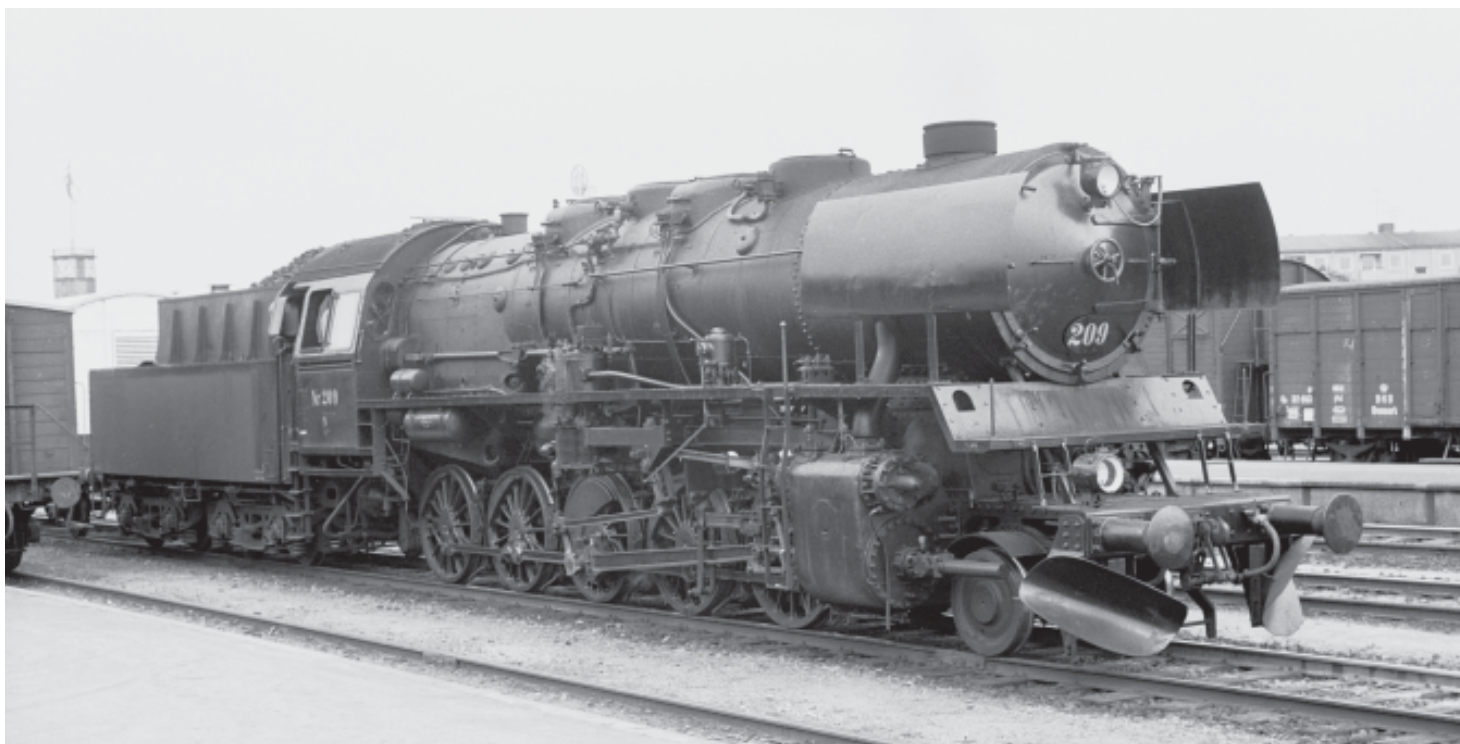
DSB N 209 som nok de fleste kender N-maskinerne med den såkaldte „havebænk“ under røghammerdøren, de store DSB røgnedslagsskærme, røghammerdøren med centralt håndhjulslukke og snenæserne samt ikke mindst det røde hvide røde slips omkring skorstenen. Lokomotivets normale lanterne på pufferplanken er den originale tyske. Den var udstyret således, at man kunne vende skærm indvendig og anvende lanternen som slutlanterne med rødt lys. Sertogslanternen var derimod en DSB normaltype. Foto i Fredericia: Hans True.

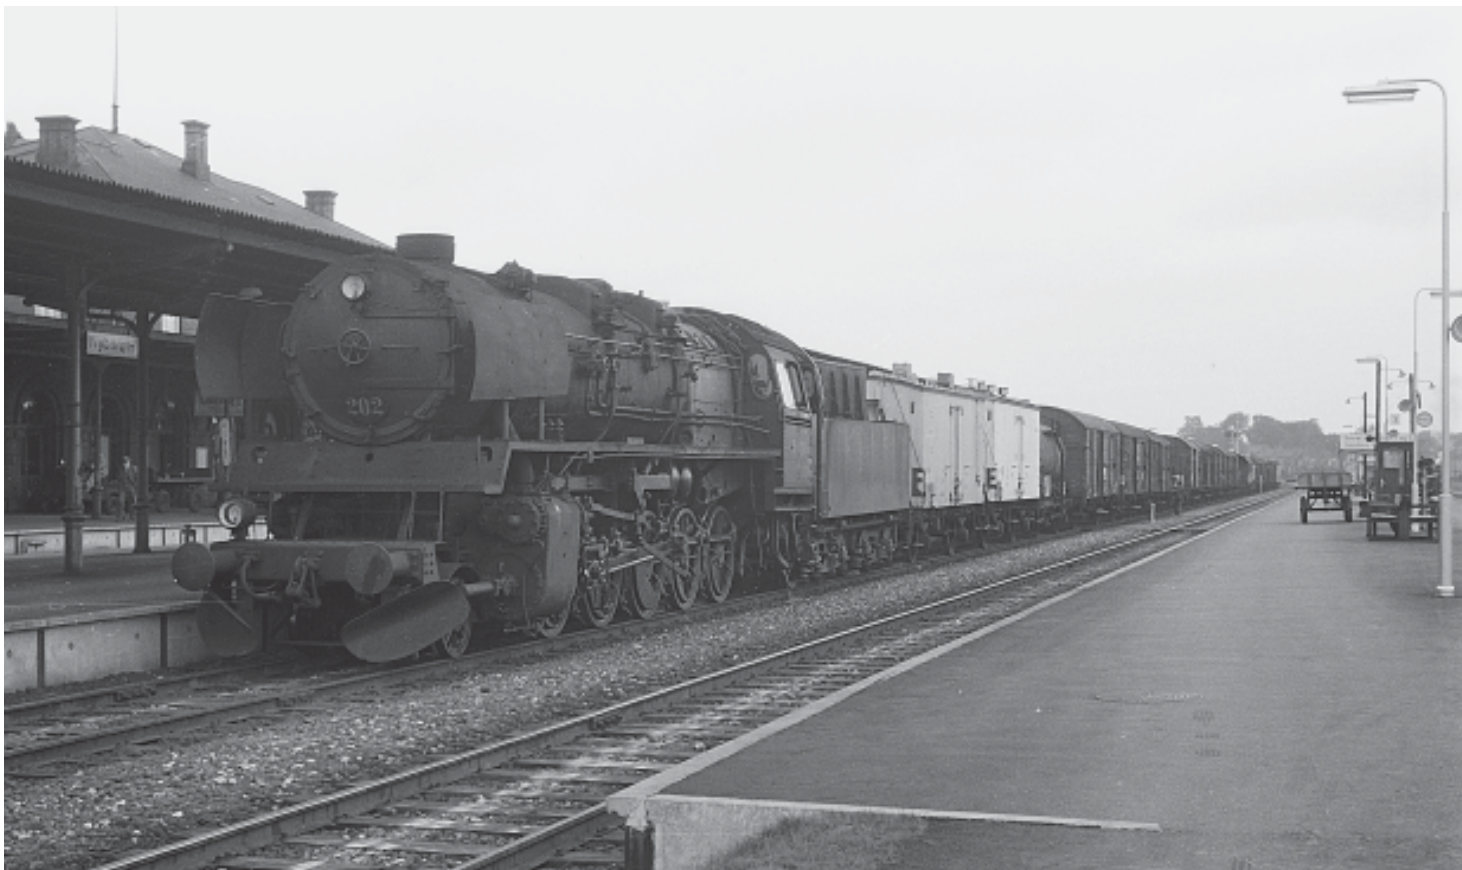
*N 202 ankommer med godstog til Nyborg august 1958. Lokomotivet er i sin endelige udformning med bl.a. DSB røgkammerdør. Lokomotivet er sikkert kort efter blevet koblet fra og kørt over til maskindepotet for at blive vendt, få kul og vand. Dermed var det klar til en tur til Fredericia med et nyt godstog, hvor vognene var kommet med færgen fra Sjælland.
Foto: A. Luft, arkiv Banebøger.*
